2025 年内蒙古伊泰大地煤炭有限公 司大地精煤矿矿山地质环境治理与土地 复垦计划

编制单位：内蒙古伊泰大地煤炭有限公司

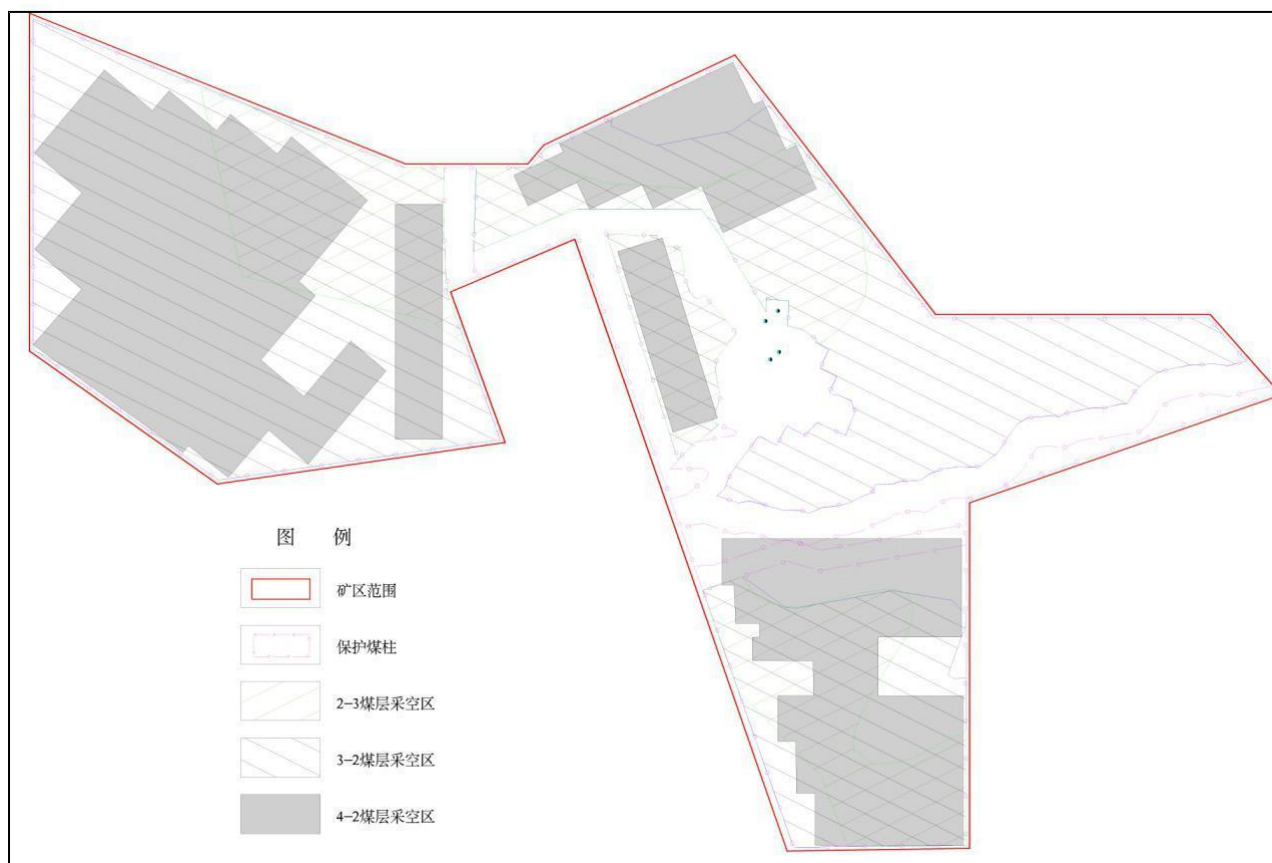
图 1-3大地精煤矿采空区分布图

矿井开采 2-3煤层，开采方式为房柱式开采，形成的采空区面积 325.97hm²；3-2煤层，开采方式为房柱式开采和综合机械化开采，形成的采空区面积 869.97hm²；4-2煤层开采方式为综合机械化开采，形成的采空区面积 517.52 hm²。

大地精煤矿地下开采形成的采空区统计见表 1-7，分布位置见图 1-3。

根据现状调查，大地精煤矿在开采 2-3、3-2、4-2煤层时，矿区范围内已引发地面塌陷及地面沉陷地质灾害，主要表现为塌陷裂缝和沉陷裂缝。

塌陷/沉陷裂缝发育宽度一般为 5cm—20cm，局部可达 40cm，裂缝深度一般 70—300cm，裂缝上下错动高度 3cm—30cm左右。现状裂缝集中发育在煤柱、盘区边界的边缘地带，经过一定时间后，会逐渐自然愈合。

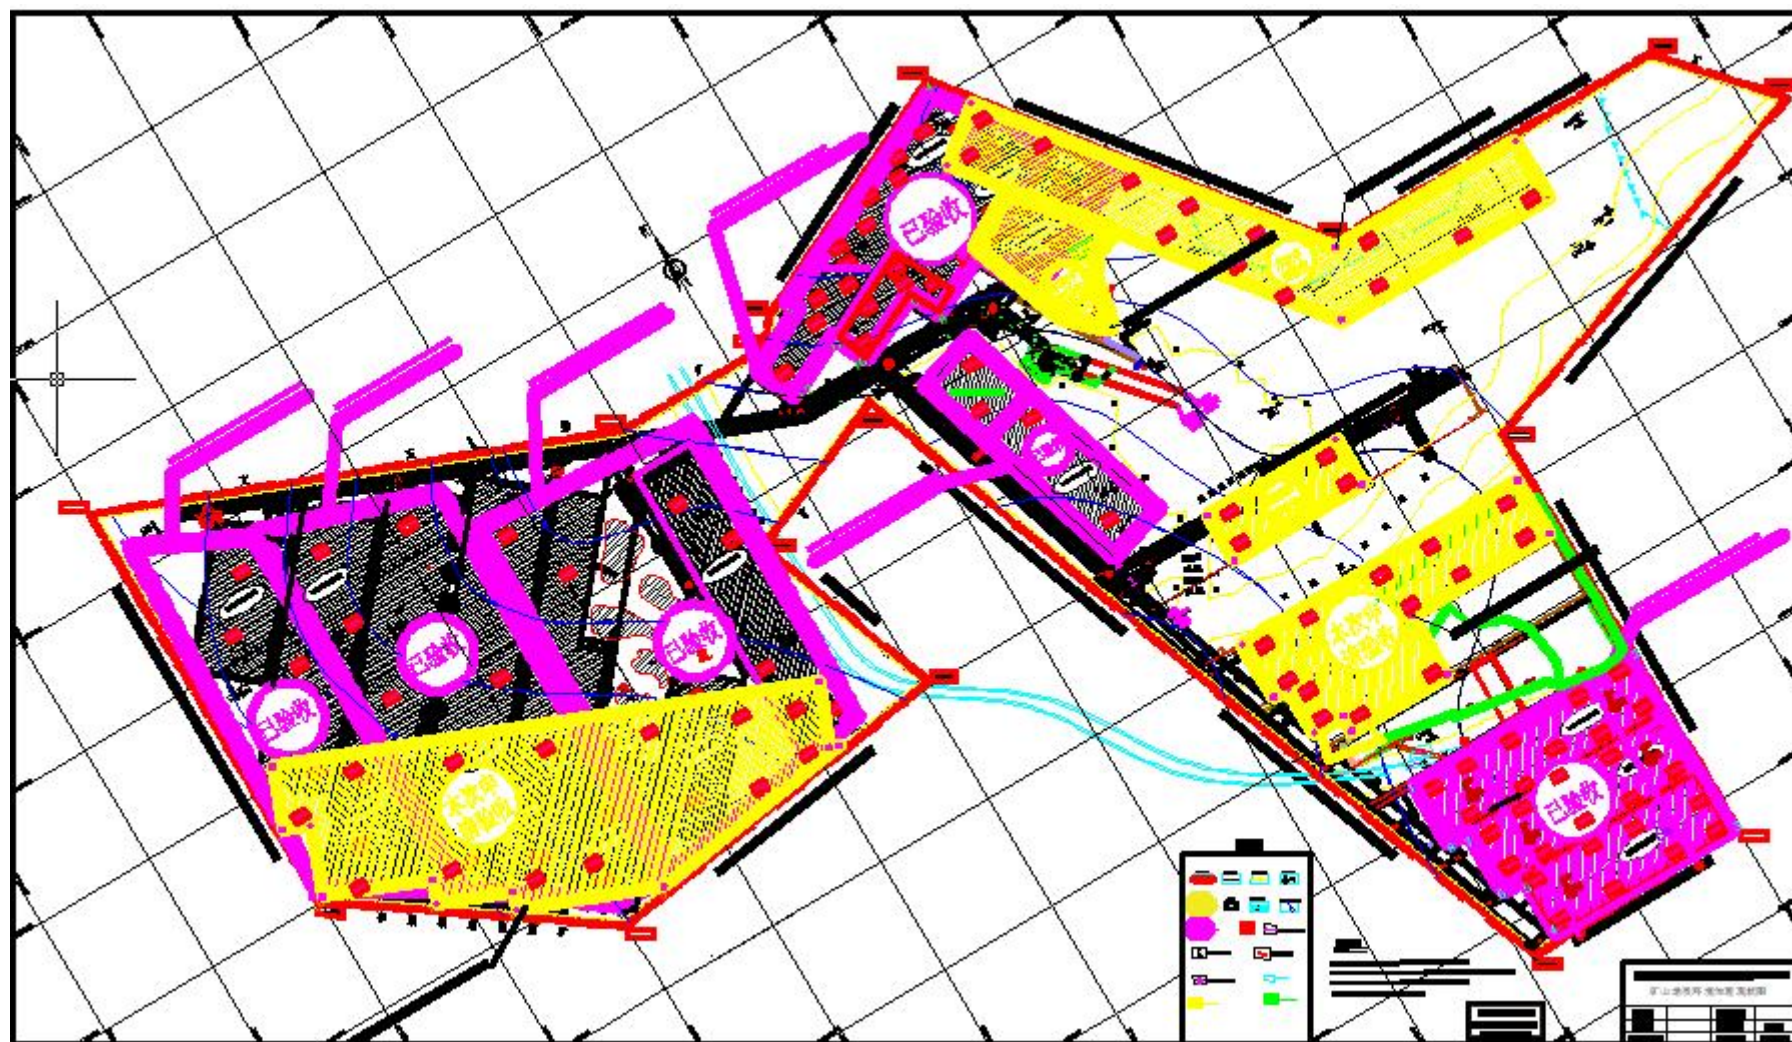
前期已完成的矿山地质环境治理与土地复垦区域的分布、面积、地类和验收、还地情况。（见下页验收图）
