2025 年度鄂尔多斯市乌兰煤炭（集团）
有限责任公司满来梁煤矿
矿山地质环境治理与
土地复垦计划

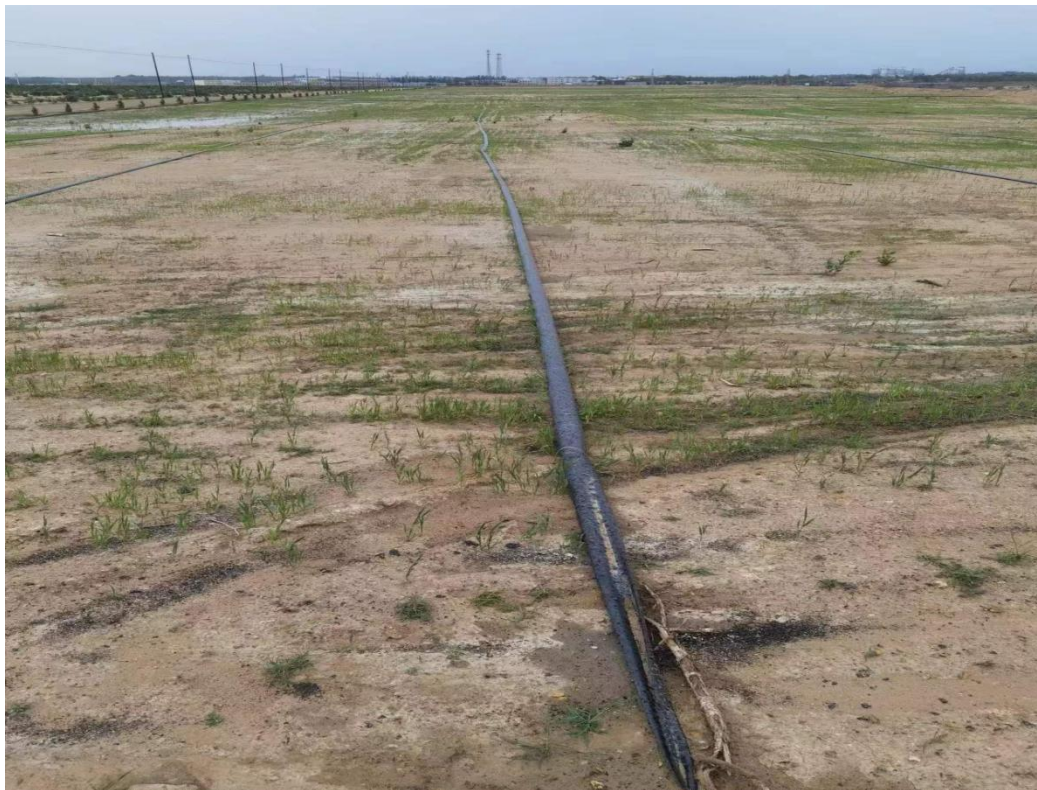
照片 4-1 内排土场平台治理效果

矿山边开采边治理，目前露天开采形成的达到设计排放标高的内排土场进行了综合治理，通过覆土、边坡 1.5m×1.5m 沙柳网格、平台规划道路(主道间距 200m, 宽 15m, 高出平地 0.3m)、排土边缘安全挡墙(底宽 3m, 顶宽 3m, 高 1m)、100m×100m 中间围埂和喷、滴灌溉水等手段，治理排土场面积 4.141km²，复垦树种主要为杨树、桧柏、沙棘，中间套种苜蓿草和黄芥等。在内排土场 1310m 平台恢复耕地面积约为 0.0734km²，耕地区种植玉米、土豆等经济农作物。

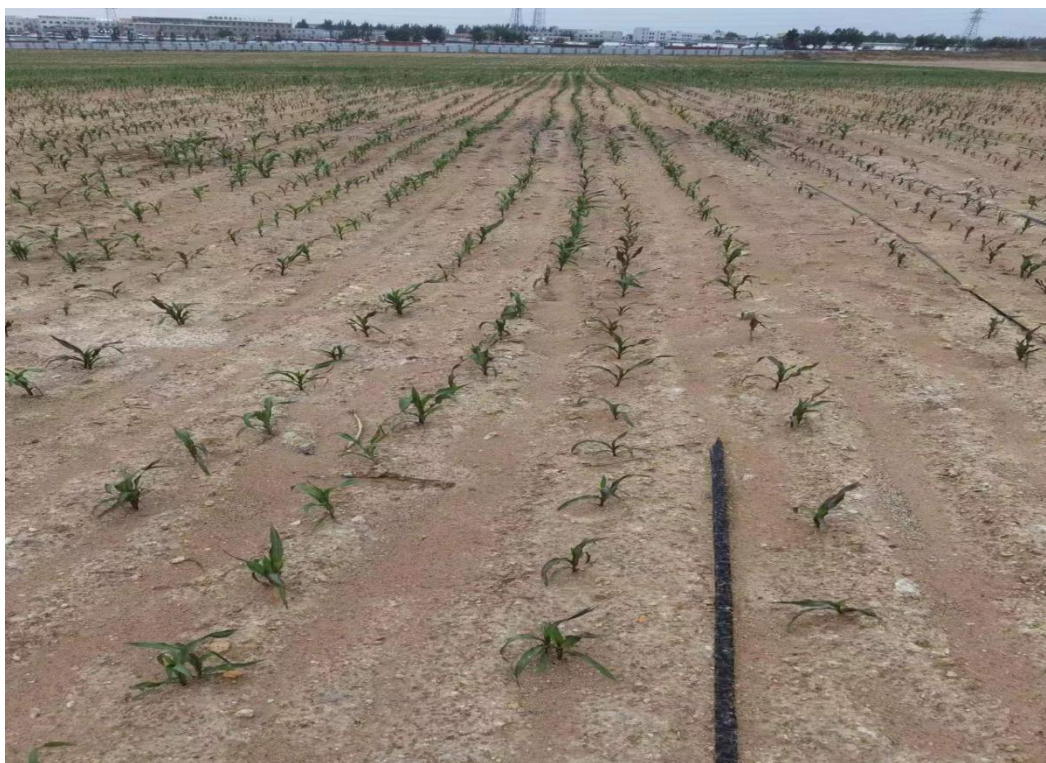
照片 4-2 内排土场平盘治理效果（耕地）

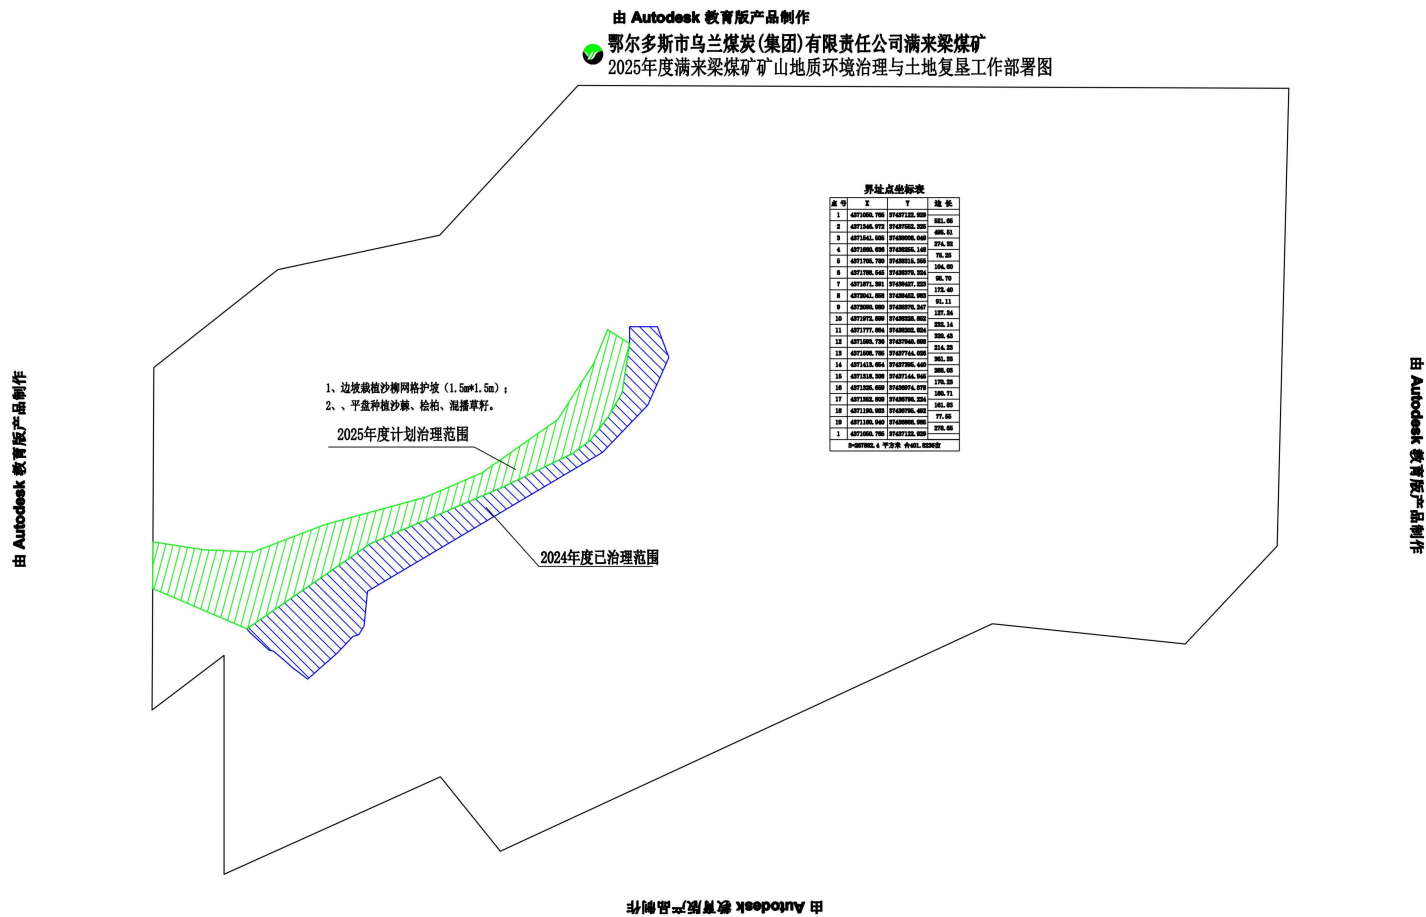
附图 1：2025 年度满来梁煤矿矿山地质环境治理与土地复垦工作部署图
