2025年度中国神华能源股份有限公司

乌兰木伦煤矿

矿山地质环境治理与土地复垦计划书

2025年3月

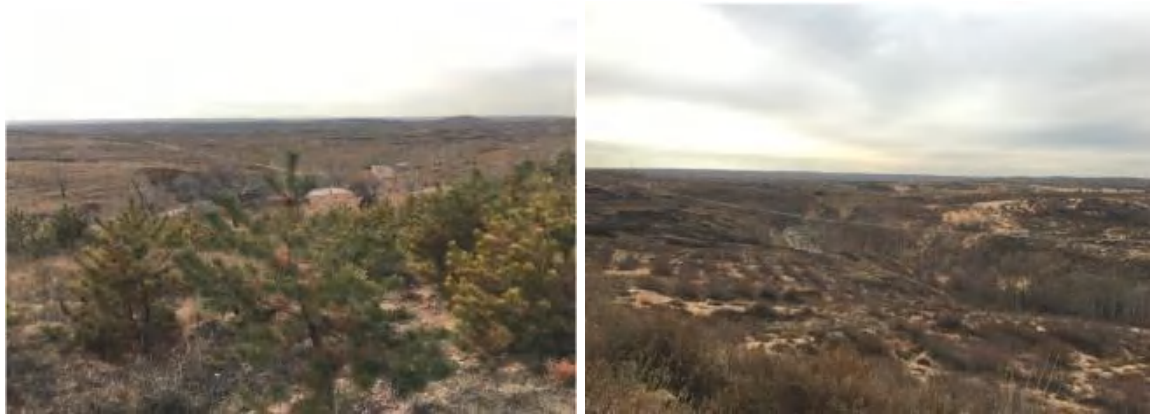
本矿区位于毛乌素沙漠边缘地段，陕北黄土高原的东北部。地表多被波状风积沙丘所覆盖，地形总趋势倾向南东。地貌按其成因可分为侵蚀构造类型及堆积类型；矿区西南部为侵蚀构造高原丘陵地形，地面标高 $1136\sim 1323\text{m}$ ，相对高差 $50\sim 100\text{m}$ ，地形起伏较大，切割剧烈，山顶

和山脊呈浑圆状，老地层直接裸露地表。植被覆盖低，造成水土流失严重。沿乌兰木伦河及其支流形成河流堆积类型，矿区上游河谷高程 1186m，下游 1154m，河床比降大，侵蚀基准面不断下降，周围山区不断上升，而使河流处于下切阶段，河谷阶地发育，形成后石圪台河谷阶地，矿区的东南、东北部，被第四系风积砂覆盖，沙漠地形北部高，南部低，标高 1236~1326m。（照片 1-1、照片 1-2）。

照片1-1丘陵地貌（镜向S）

照片1-2河谷地貌（镜向SE）

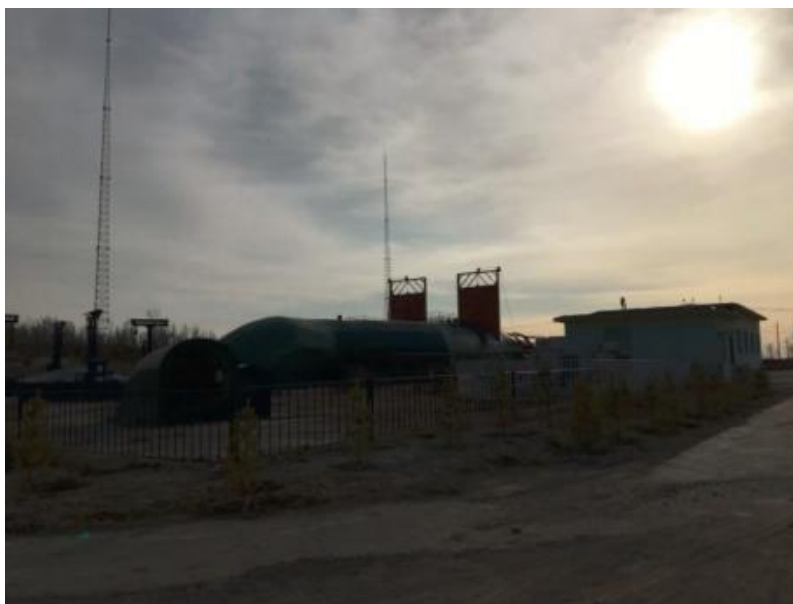
风井工业场地位于井田北侧，主要建筑物包括地面风硐、风机平台、风井广场箱变架构及基础、热风炉房、风道及配电控制室等，占地 2.09hm^2 ，详见照片 1-6。

照片1-6 风井场地（镜向E）

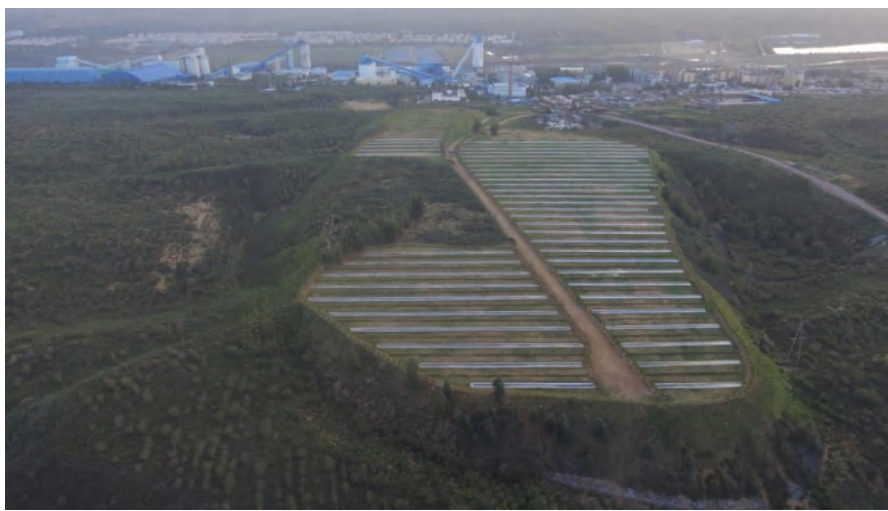
1号排矸场占地 10.41hm^2 ，该排矸场已完成封场治理。排矸场内水土保持措施齐全，绿化效果良好，植被覆盖率较高，治理效果较好，详见照片1-7。

照片1-7 1号排矸场现状

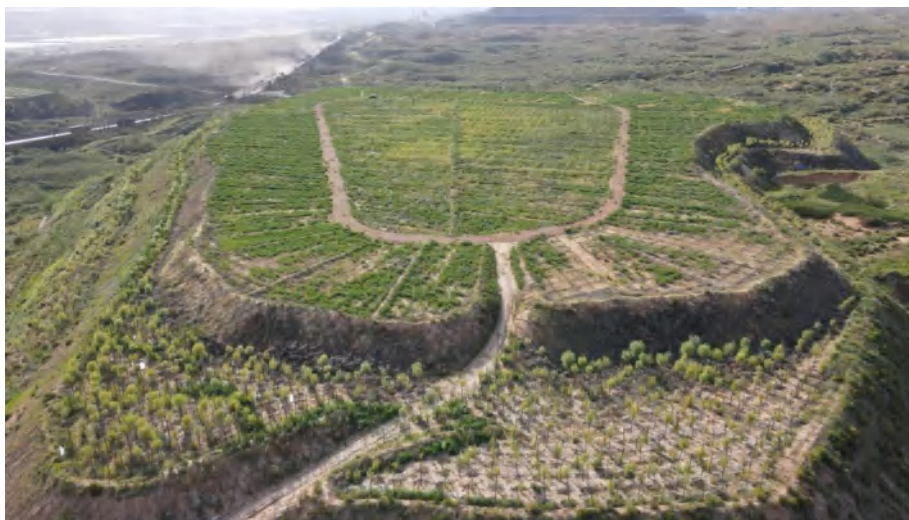
2号排矸场占地 13.20hm^2 ，该排矸场已完成封场治理。排矸场内拦挡、排水等各项防治措施齐全，矸石采用分层堆放且及时平整压实，最后一层覆盖沙土，土层厚度约为 0.5m ，详见照片1-8。

照片1-8 2号排矸场现状

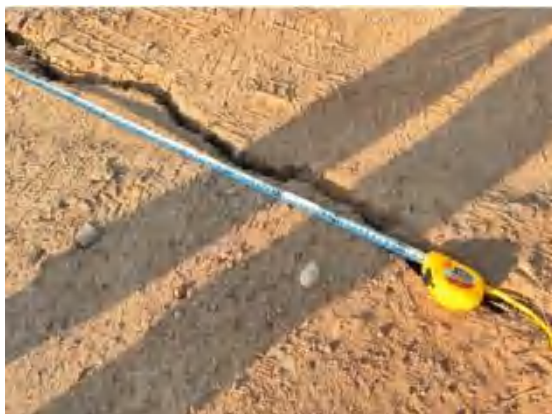
该采空区位于矿区西北部，面积 6.16km²。采煤方法为单一煤层长壁采煤法，综合机械化采煤工艺，全部垮落法管理顶板，开采煤层为 1⁻² 煤，平均采高为 2.85m，开采时间 2009 年至 2023 年，土地利用类型主要为耕地、草地及林地，坡面植被覆盖良好，以林木、灌木、荒草为主，2024 年 5 月现场调查时，采空区北部 12406、12407 工作面尚未稳沉，现状调查在地表发现多条塌陷拉张裂缝（照片 3-1、照片 3-2），形态以直线、曲线为主，宽度约 1~5cm，深度约 0.2~0.6m，延伸约 1~3m 不等，威胁乡村道路。其他区域采空

区已沉稳，现状调查无裂缝发育，威胁乡村道路。现状评估地面塌陷 TX1 对矿山地质环境危害程度中等，危险性中等。

照片3-1 拉张裂缝（镜向W）

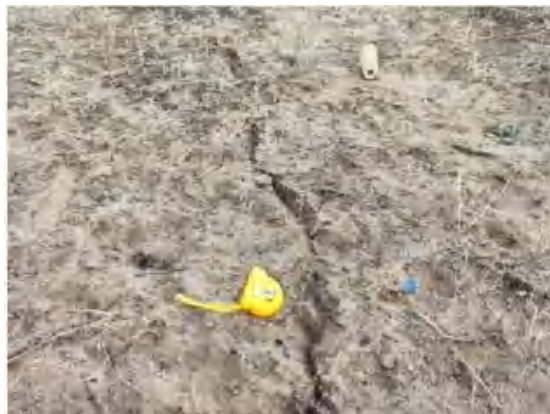
照片3-2 拉张裂缝（镜向E）

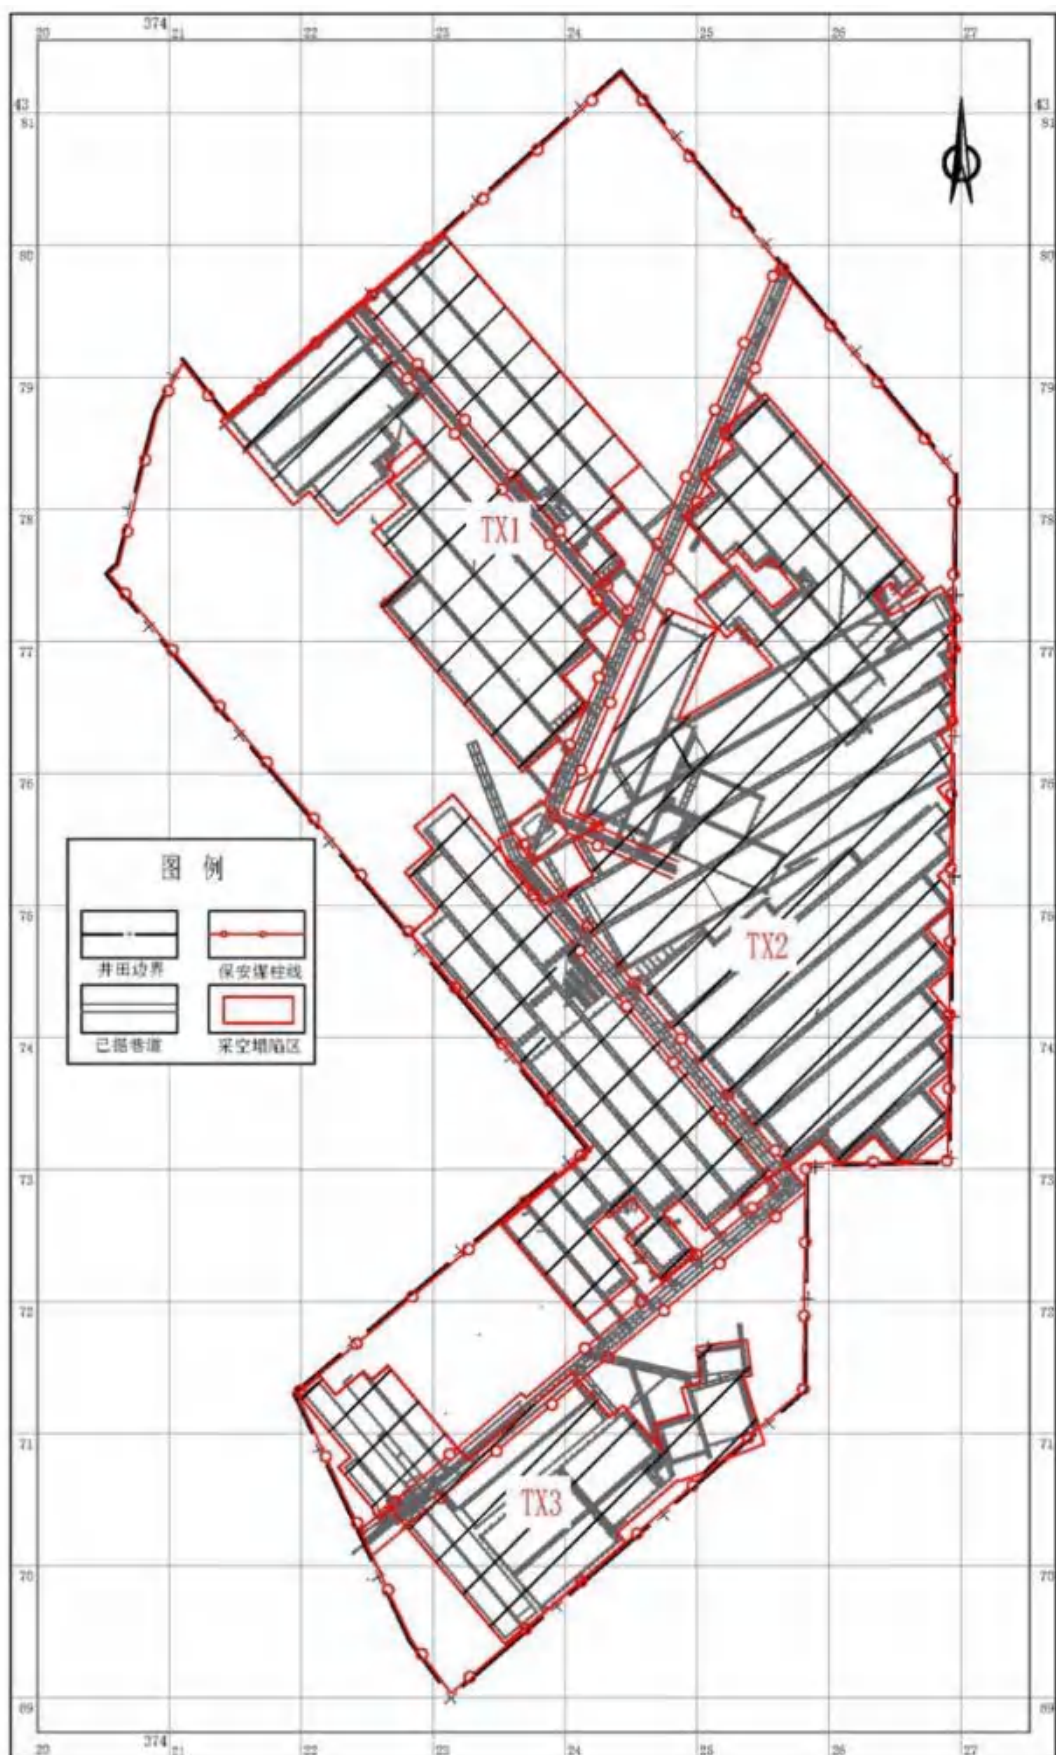
图3-1 地质灾害现状分布图

综上所述，现状评估区内地质灾害分布有地面塌陷 3 处。现状地灾分布详见图 3-1。

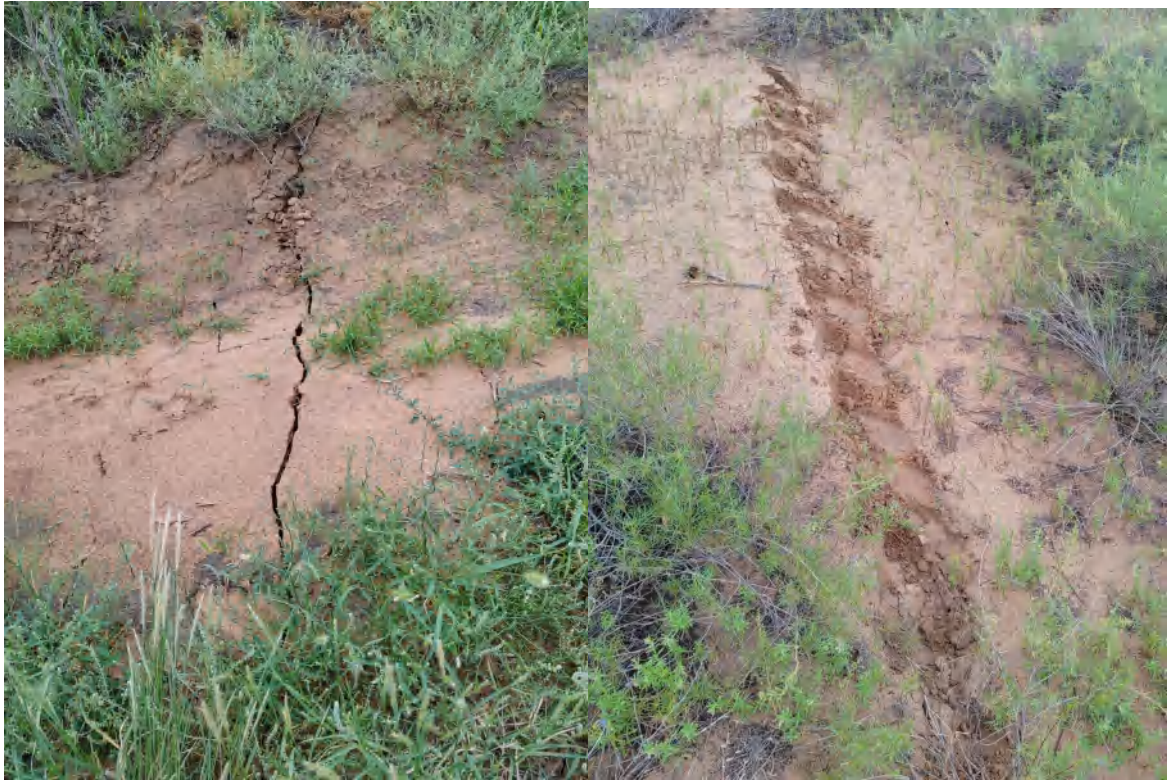
面、综采二队 22202 工作面开采范围，治理工程内容主要包括采空区地裂缝回填平整与复垦、设置警示牌、地质环境监测等。经查阅资料及现场复核，矿山已根据《治理方案》和年度治理计划及生产实际完成了年度治理任务，治理措施及治理效果基本符合《方案》及年度治理计划要求。治理效果良好。

照片4-2 2024年度22202工作面裂缝回填前后照片
