2025年度中国神华能源股份有限公司

寸草塔煤矿

# 矿山地质环境治理与土地复垦计划书

2025年3月

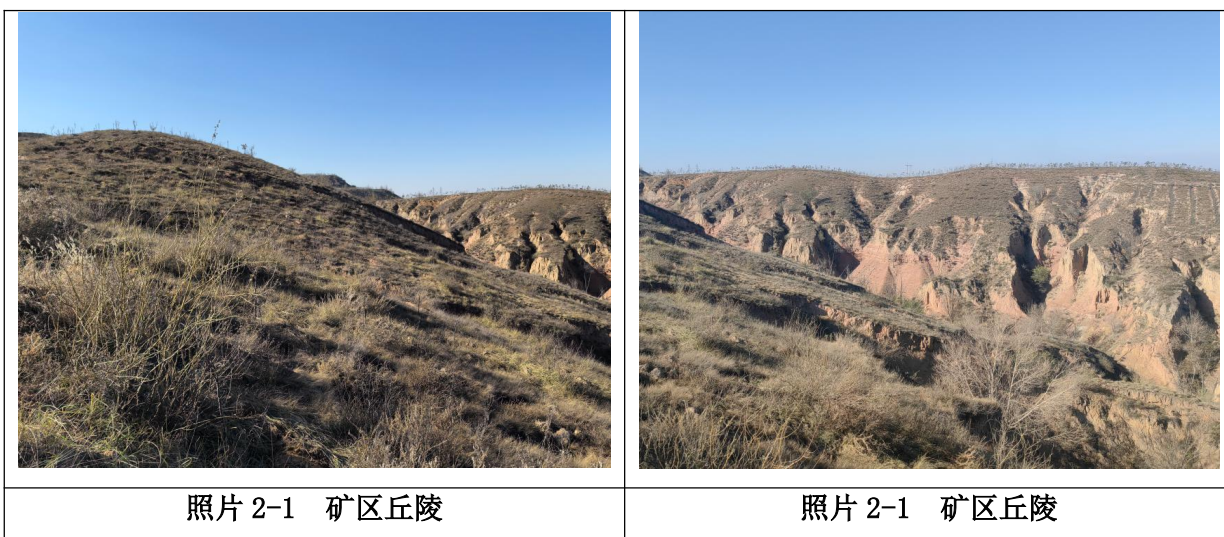
矿区主要分布有湾兔沟及其一级支沟，为季节性流水沟谷，贯穿于矿区内部。其中湾兔沟由北向南纵切矿区东部，区内段湾兔沟断面呈“U”型发育，沟宽 100-300m，沟床略弯曲，沟谷纵坡降 6-10‰，沟内堆积物为第四系冲洪积砾石、中细砂及粉土。湾兔沟支沟谷规模小，多呈“V”型，切割深度一般 10-30m。（见照片 2-1、2-2）。

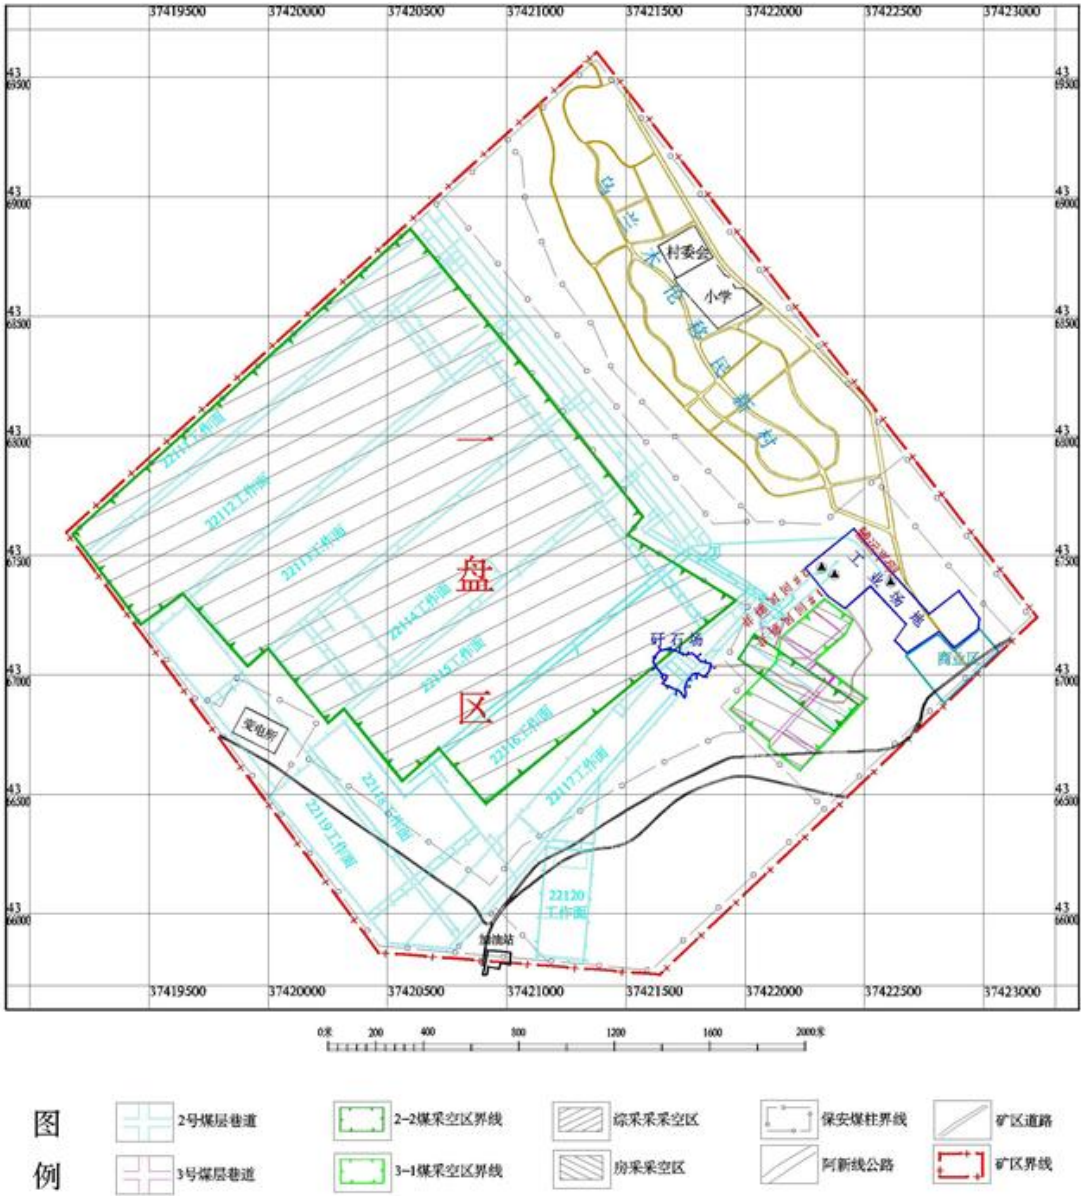
图2-1 寸草塔煤矿采空区分布及矿山现状分布图

综采采空区：矿区存在465.59hm<sup>2</sup>的地面塌陷区，主要是开采2-2煤层和3-1煤（22111—22119、31110—31113工作面）所致，其中2-2号煤层形成采空区面积为380.36hm<sup>2</sup>，3-1煤形成采空区面积为105.05hm<sup>2</sup>，重叠面积19.82hm<sup>2</sup>。现状塌陷区长约

1120m、宽约 500m；地面表现为以条带状展布的地裂缝为主，垂直于工作面推进方向，裂缝形状呈契形，长度 10~100m，裂缝间距一般 1~10m；缝宽约 0.10~0.30m，可见深度 0.50~1.50m。现状地裂缝带面积约占采空区面积的 5~8%，地表形成地裂缝大部分区域已进行回填。

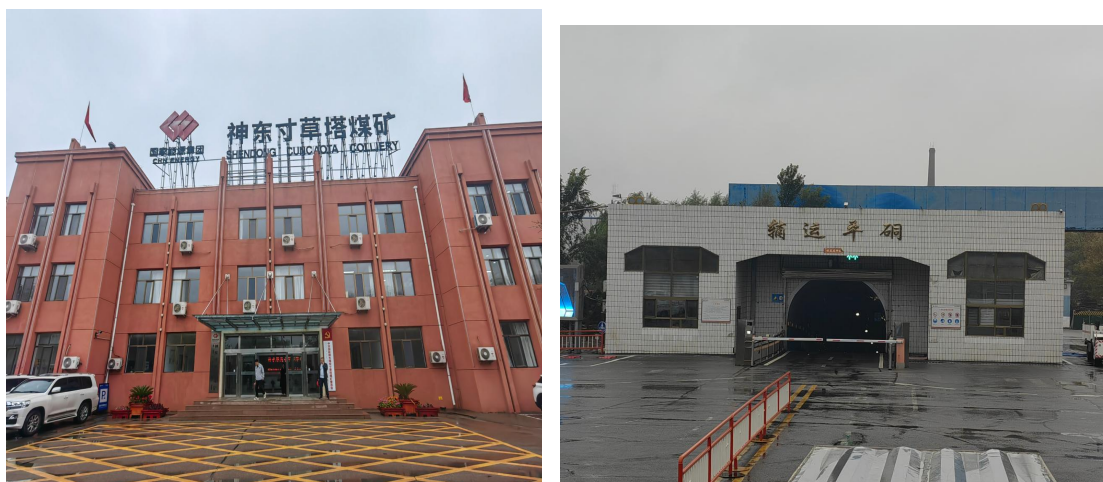
矿区工业场地位于矿区东南部、乌兰木伦移民村南侧，总占地面积12.85hm<sup>2</sup>；该场地主要承担辅助运输系统任务以及机械检修、材料存放和处理污水等辅助生产功能，大部分建筑为钢混结构的楼房（2-6层），少量部分建筑为砖混结构的平房，总建筑面积约2.03hm<sup>2</sup>。

照片 1-1 工业场地内办公楼及副平硐

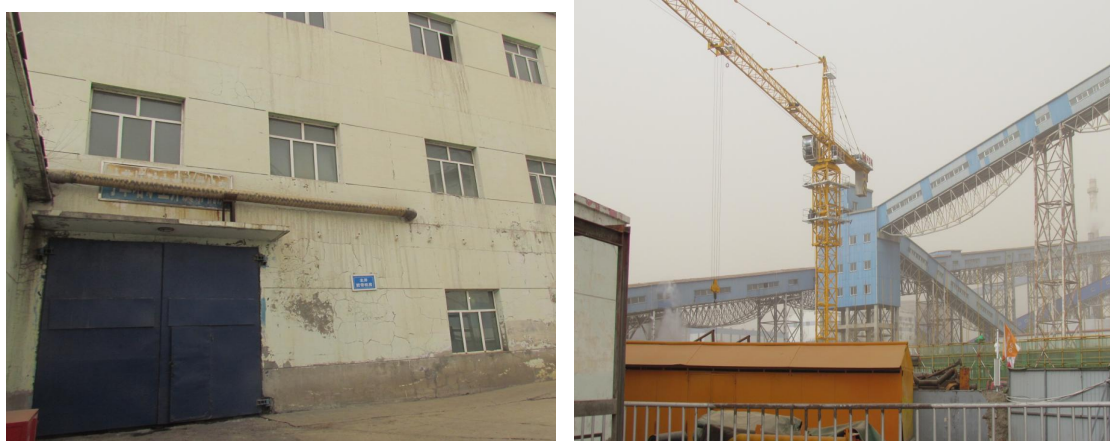
寸草塔煤矿主斜井场区位于矿区北侧约3.20km的布尔台工业场地内部，为本矿的主要生产系统所在地；主要承担本矿煤炭提升、排水等主要生产任务，煤炭出井后直接进入布尔台场地内的洗煤厂进行选洗；同时矿井排水进入该场地内的矿井水处理站进行处理回用。该场区占地面积0.45hm<sup>2</sup>。

照片 1-2 主斜井场区（井房、输送走廊）

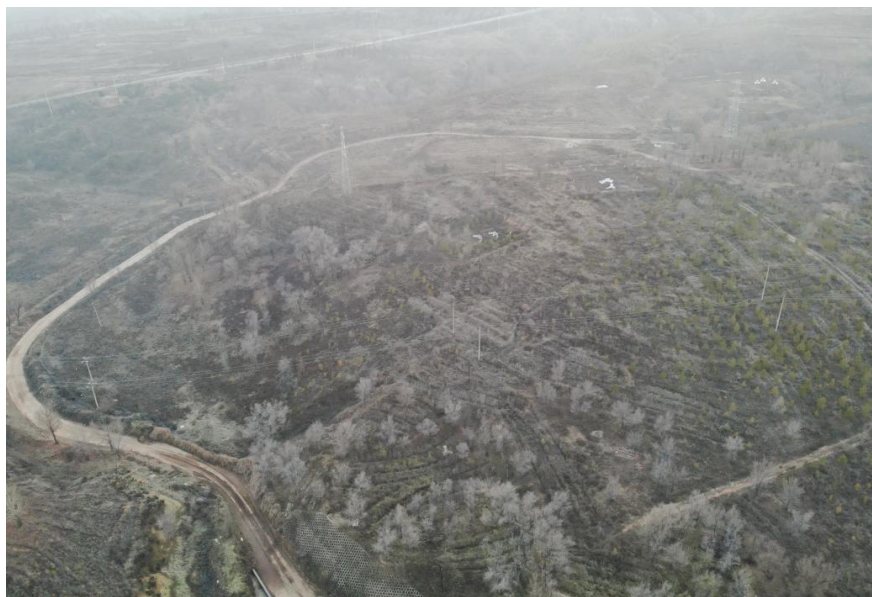
照片 1-3 矸石场航拍照片

矸石场地位于工业场地西侧，为2020年前排放形成，目前矸石场已全部治理，平台及台阶顶部，按间距1.2×1.2m栽种樟子松，并套种混播紫花苜蓿、沙打旺。边坡坡面分

别采取灌木方格护坡和撒播草籽恢复植被。

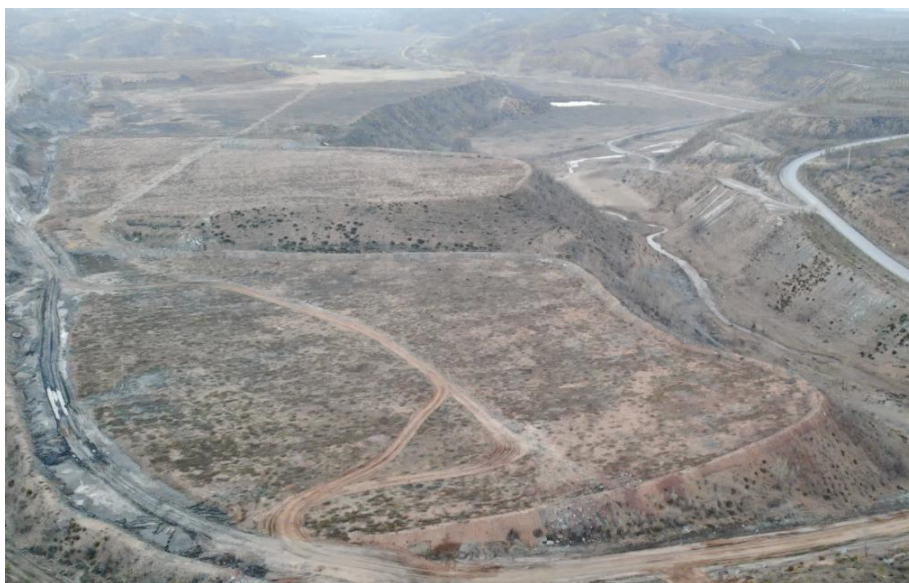
照片 1-4 考考赖沟矸石场航拍照片

根据现场调查及考考赖沟煤矿提供资料确定，现状条件下考考赖沟煤矿矸石场根据其开发利用方案设计堆放于本矿区范围内，双方已签署排放协议，矸石场压占了现有的采空区地面的面积，占地面积 36.75hm<sup>2</sup>，排弃标高为 1210m-1250m，台阶高度 20m，共 2 个台阶，排土台阶工作坡面角 25°，考考赖沟煤矿矸石场已停止排弃，已由考考赖沟煤矿治理完成未进行验收，现状顶部平台及边坡植被恢复率较低，治理效果较差，由于未签订治理责任主体相关协议，因此后期由寸草塔煤矿进行植被补种、管护并验收。

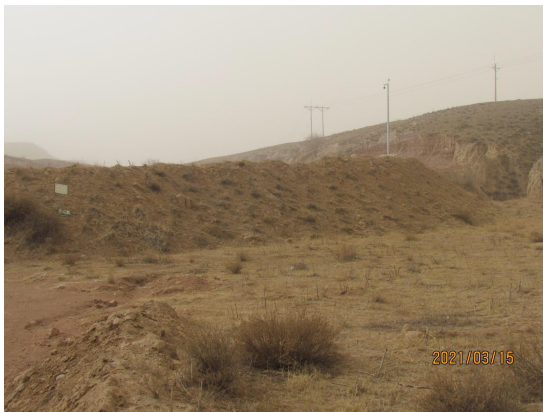
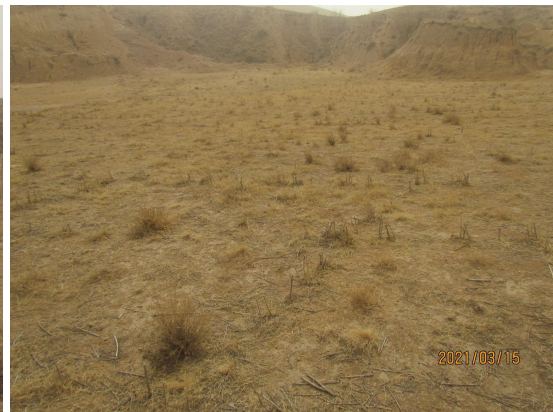
（1）矸石场：根据收集资料和现场调查，寸草塔煤矿已经对整个矸石场实施了治理复垦过程，采取的治理措施包括边坡整形和网格护坡，地表覆土、平整和植树种草。其中土源利用场地剥离的原有表层土，采用人工和机械（推土机）相结合的方式对排弃到界的平台和边坡进行覆土、平整，最后人工播撒草籽（羊草）和栽植灌木（柠条）。现状条件下，矸石场中东大部分区域植被恢复状况良好，仅顶部平台植被恢复情况较差。（详见照片 4-1、4-2）。

照片4-1：矸石场中部平台、边坡

照片4-2：矸石场下部平台

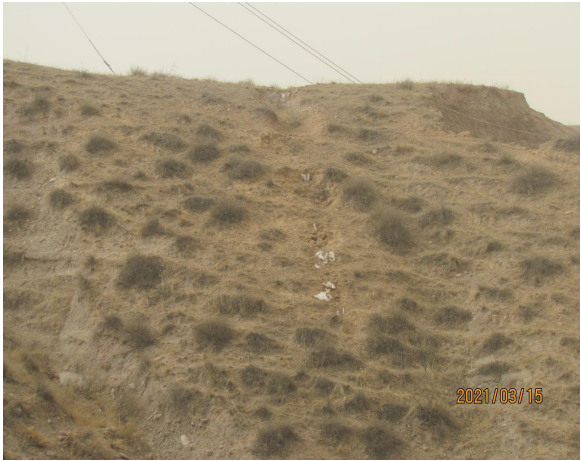
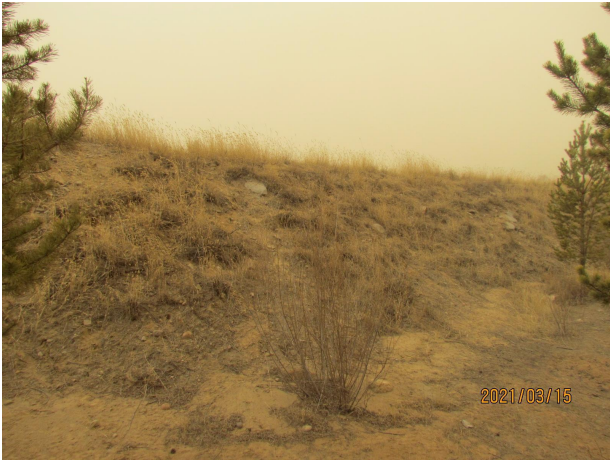
具体采取的防治方法：定期对采空区地表变形进行监测，并记录形成图、表台账；根据地表变形监测变化情况，待稳定后采取人工为主、辅助机械（推土机）的作业方式，对塌陷区（地面裂缝）进行回填，主要是利用裂缝两侧的地表黄土层进行填充，

并进行场地平整、压实；最后在破坏区地表进行人工播撒草籽，局部进行补种灌木、乔木树苗，其中草籽为苜蓿、羊草、苜蓿，树苗则选择与周边一致的柠条、沙柳、樟子松等。详见照片4-3~4-4。

照片 4-3：回填裂缝

照片 4-4：种草、植树恢复植被

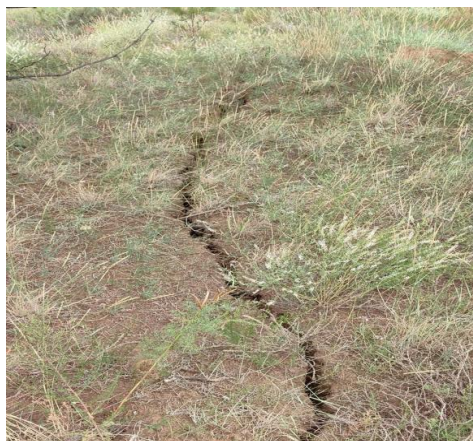
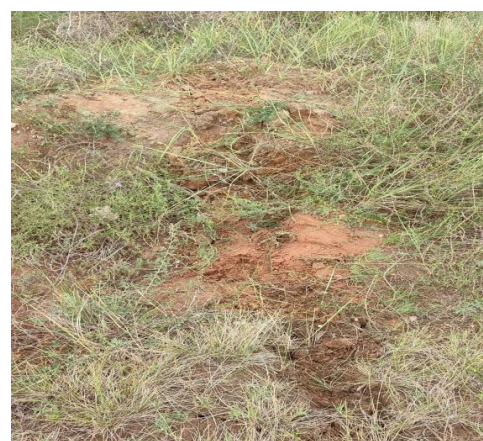
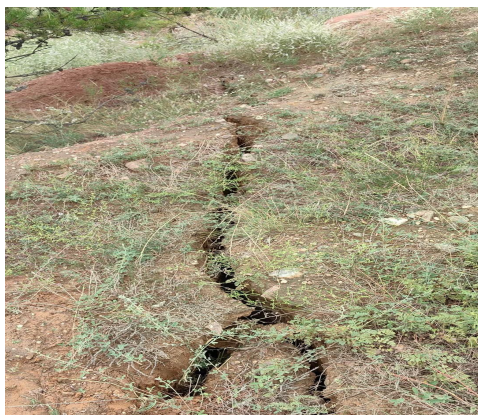
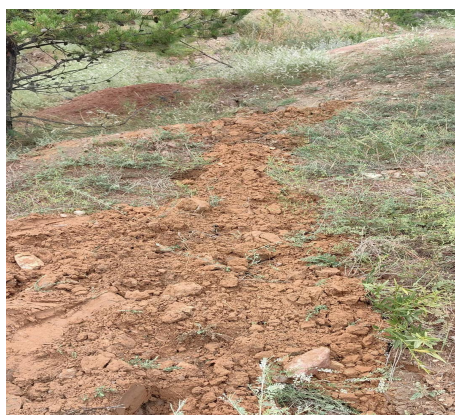
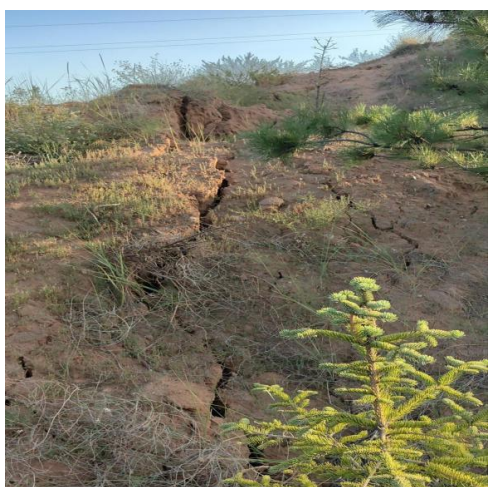
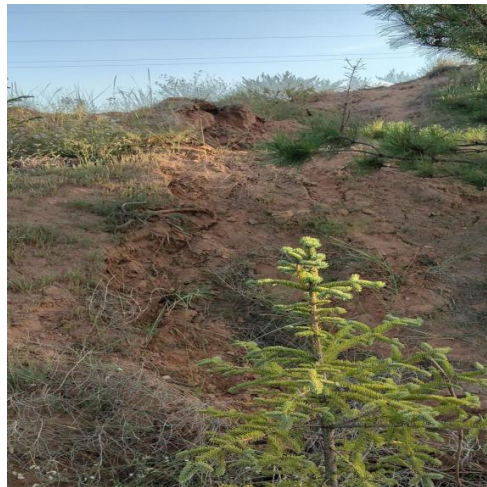
首先，在采空区上部布设监测点（监测桩），采用高精度 GPS、全站仪等仪器设备定期对采空区地表变形情况进行监测，并记录形状变化特征；然后，在采空区周边，尤其出现地面塌陷的区域外围设置警示牌，警示牌一般以金属杆（管）支撑彩钢或木质板面的组合结构形式，并在板面涂写警示标语，提醒过往行人和车辆注意安全；其次，根据监测记录及实际塌陷情况，待塌陷区沉稳后，采用人工与机械相结合的方式回填（填充）裂缝并平整场地；最后对塌陷区进行人工恢复植被，选择适合当地生长的草种、树苗进行播种草籽以及栽植乔、灌木树苗。

综上所述，寸草塔煤矿通过实施上述一系列治理与土地复垦措施，取得明显的成效，使矿山地质环境得到了恢复治理和改善。因此，各矿山通过多年的实践，基本摸索出了一套适合本地实际的治理流程，为本矿未来实施矿山地质环境治理与土地复垦取得了宝贵经验教训。矿山近期地质环境治理与土地复垦治理前后效果对比见照片 4-5～照片 4-10。

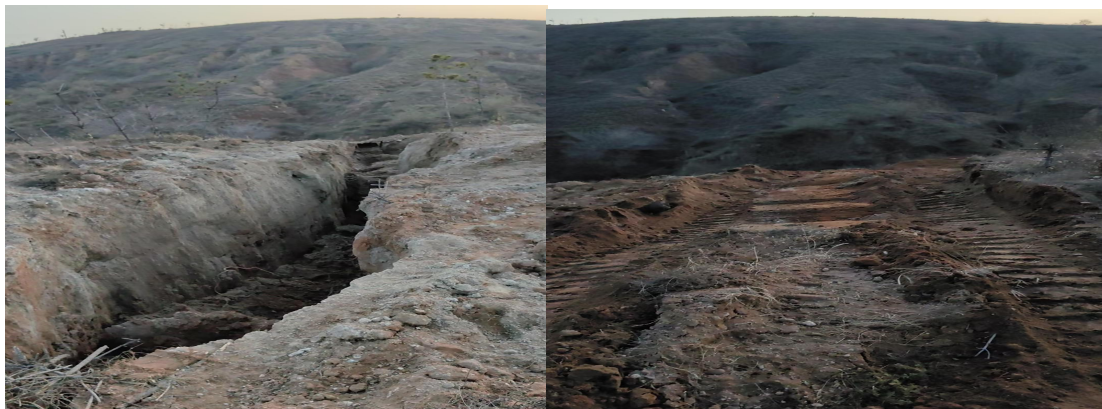
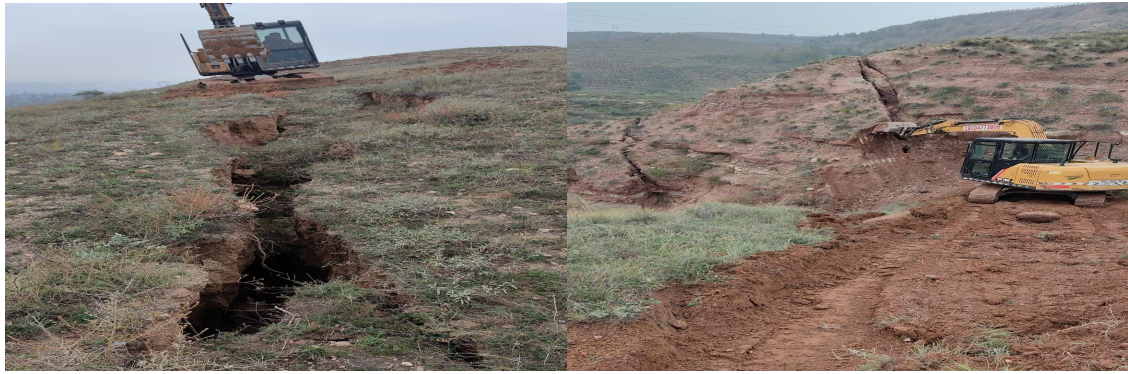
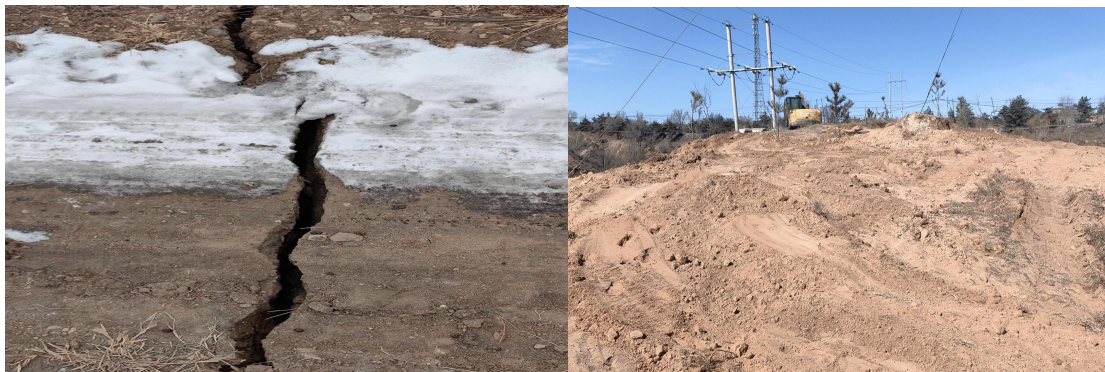
根据现场调查及《2024年度中国神华能源股份有限公司寸草塔煤矿矿山地质环境治理与土地复垦计划书》，2024 年度寸草塔煤矿矿山地质环境治理与土地复垦区域治理总面积为12.2hm<sup>2</sup>。

照片4-11 2024年度31110综采工作面裂缝回填前后照片1

照片4-12 2024年度31110综采工作面裂缝回填前后照片2

照片4-13 2024年度31110综采工作面裂缝回填前后照片3
