2025年度伊金霍洛旗昊达煤炭有限责任公司煤矿  
地质环境治理与土地复垦计划

编制单位：伊金霍洛旗昊达煤炭有限责任公司

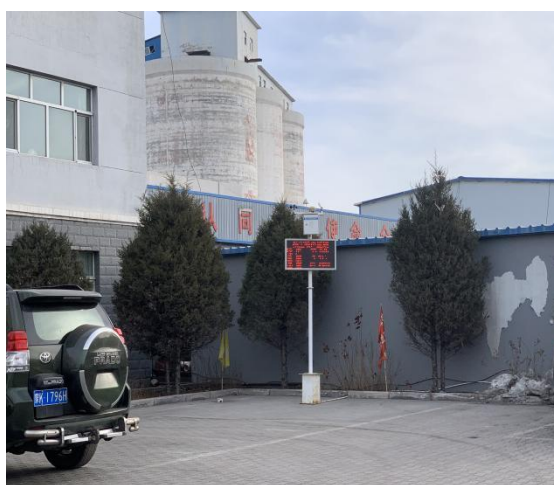
照片4-1 工业场地内绿化及硬化

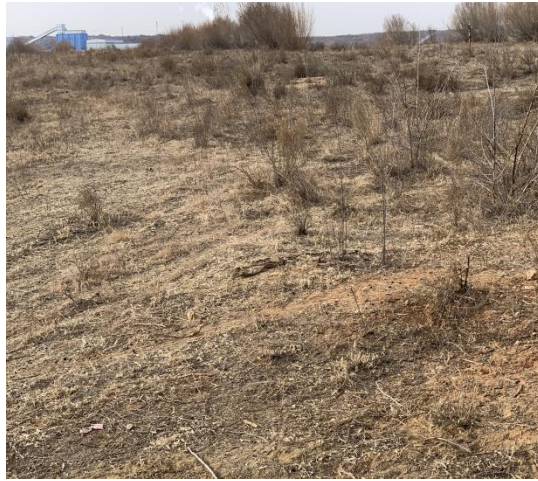
照片4-2 采空区上部植被恢复情况

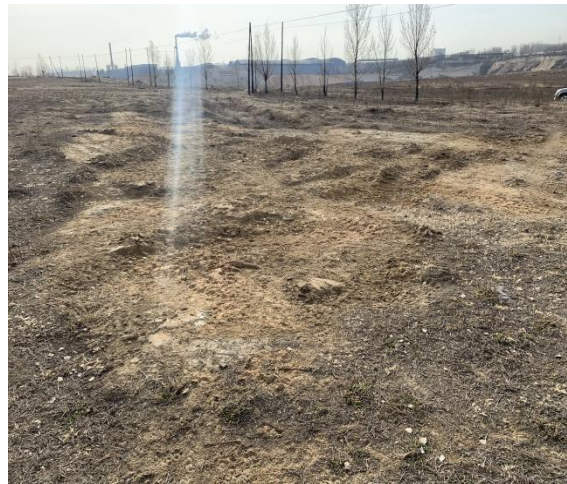
照片4-3现状塌陷裂缝回填及平整

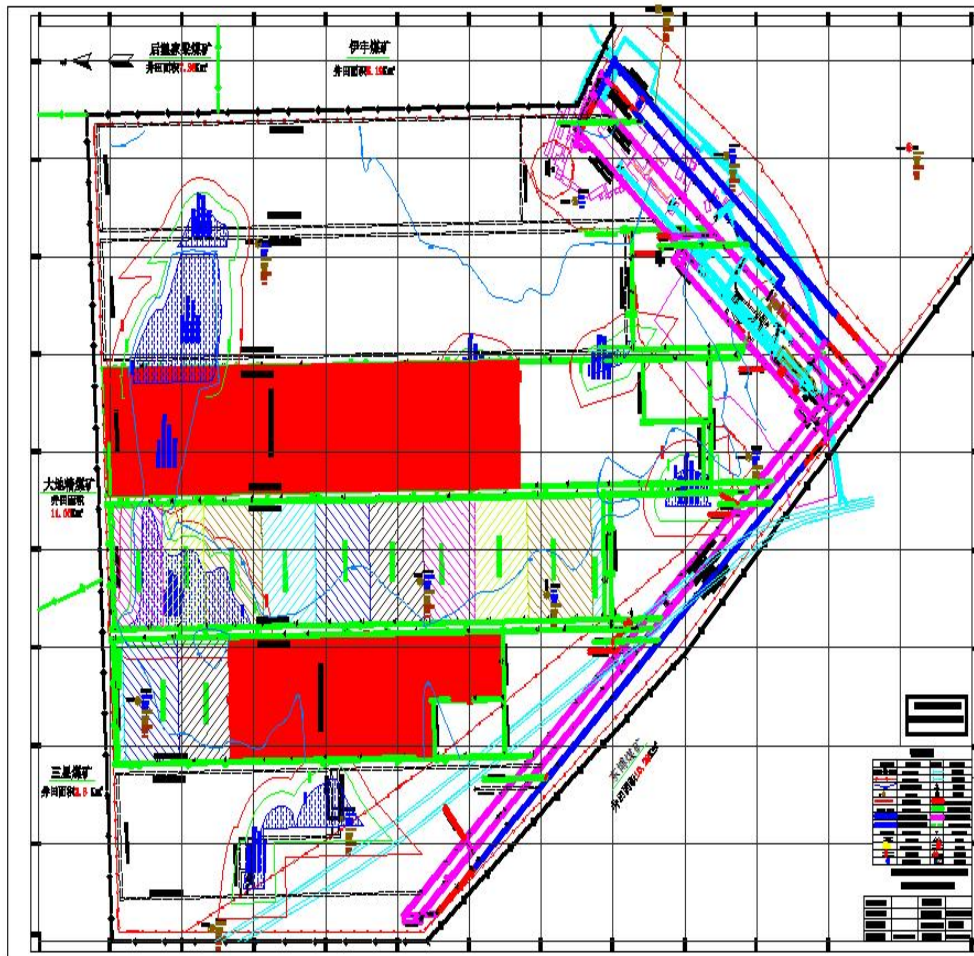
**附图： 本年度拟开展的矿山地质环境治理与土地复垦区域 的位置及措施**

2025年度采空区治理措施有：使用装载机对采空区裂缝进行回填，对回填后的土地进行撒播种子，进一步对采空区绿化。
